Comune di Loiano
Ambito n° 1 - Loiano

Comune di Loiano

Comune di Loiano
Ambito n° 3 - Guarda

Comune di Loiano
Ambito n°4 - Quinzano

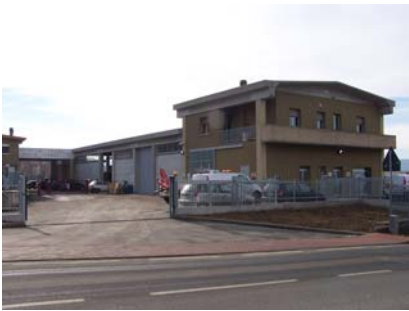
Un primo piccolo nucleo, formato da tre capannoni, è subito adiacente al cimitero del paese.

Da un lato della strada è presente un protetto passaggio pedonale e un'area per la sosta dei veicoli, dall'altro si ha l'ingresso carrabile ai capannoni, i quali a loro volta possiedono un grande spazio per la manovra dei mezzi.

Foto 7: Primo nucleo produttivo;

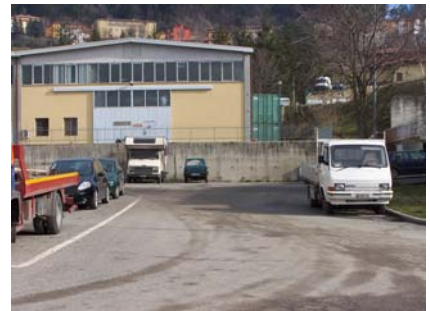
Il secondo nucleo, invece, è più grande e più strutturato: una stradina interna distribuisce ai vari edifici, tutti di 2 piani, e i parcheggi sono tutti su un lato della strada.

Foto 9: Secondo nucleo produttivo, strada interna di distribuzione.

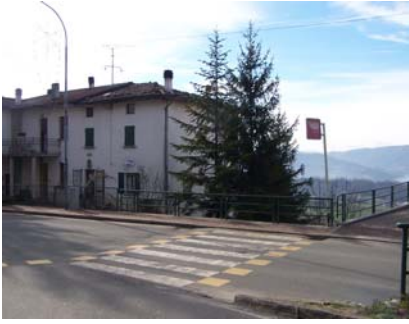
Non ci sono forti elementi di criticità se non per esempio la scarsa presenza di segnaletica verticale nei pressi dei passaggi pedonali (soprattutto in Via Marconi).

Foto 10: Via Marconi, assenza di segnaletica verticale ai passaggi pedonali;

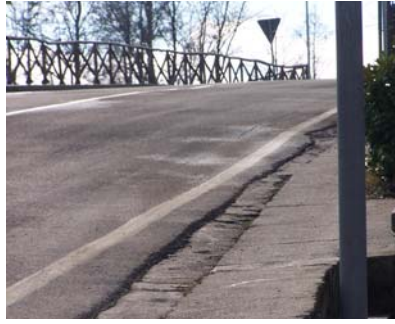
I marciapiedi non sempre sono presenti e a volte non sono a sezione regolare o in buono stato di manutenzione.

Foto 11: marciapiedi a sezione ridotta e sconnessi;

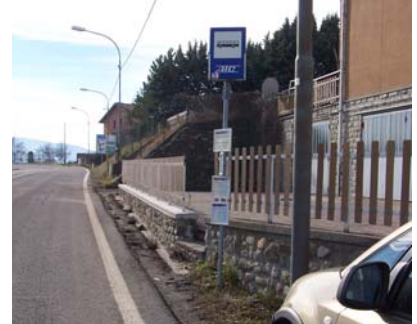
Maggiore attenzione andrebbe data alle fermate dell'autobus: spesso sono in zone non sicure e non hanno né seduta né alcun tipo di protezione. In particolare si segnala quella dallo stesso lato della scuola: è sulla strada e non ha né un'isola sopraelevata rispetto alla strada né una pensilina.

Foto 12: Fermata della carriera poco sicura.

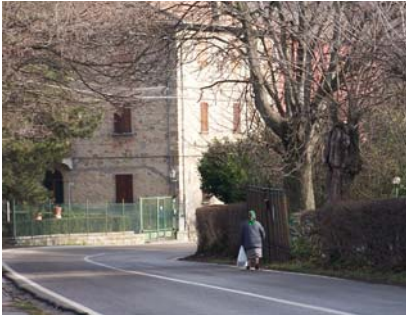
L'assenza diffusa di marciapiedi, sia nelle strade principali che in quelle laterali, è sicuramente la criticità maggiore.

Foto 4: Via della Futa: assenza di marciapiede;

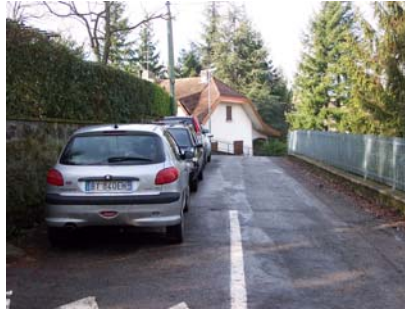
Via Bellini, strada secondaria a servizio delle villette, anche se stretta, è a doppio senso di marcia e un lato viene usato per il posteggio delle vetture.

Foto 5: Via Bellini, metà corsia occupata dalla sosta delle automobili;

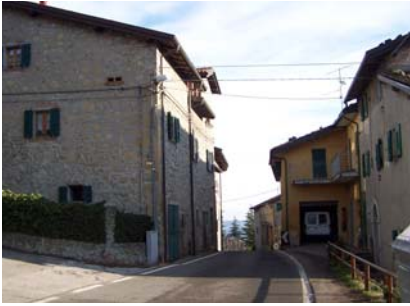
L'ingresso al paese è caratterizzato da un imbocco che restringe la carreggiata. Questo risulta poco sicuro sia perché in salita, quindi la visibilità è ridotta, sia perché poco segnalato.

Foto 4: Ingresso al paese: restringimento della carreggiata non ben segnalato;

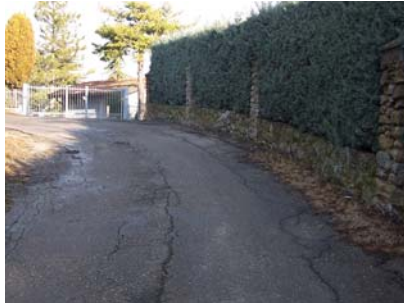
Il manto stradale risulta in buono stato sull'asse principale, dissestato su quelle laterali.

Foto 5: Strada laterale con scarsa manutenzione;

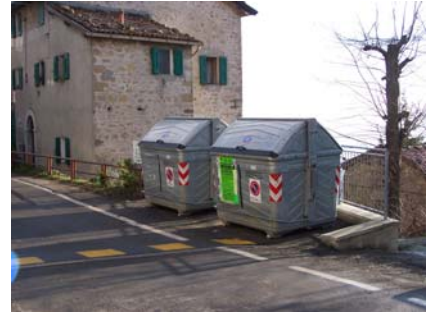
La raccolta dei rifiuti ha sempre uno spazio dedicato e non si trova mai ad ingombrare la strada.

Foto 6: Spazio riservato alla raccolta dei rifiuti.

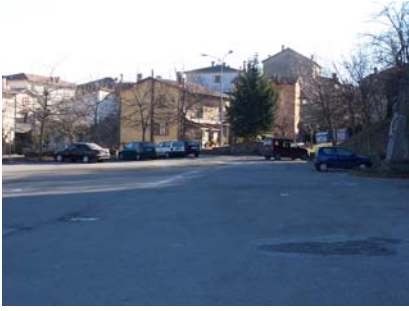
Foto 4: Piazza della Pace, usata come parcheggio ma priva di segnaletica orizzontale;

Piazza della Pace è attualmente usata come parcheggio, anche se priva di segnaletica. Può essere una piazza, ma occorre creare un arredo urbano più adeguato. Se si vogliono avere entrambe le funzioni deve essere studiata una soluzione adeguata, poiché lo spazio è ampio e attualmente non organizzato.

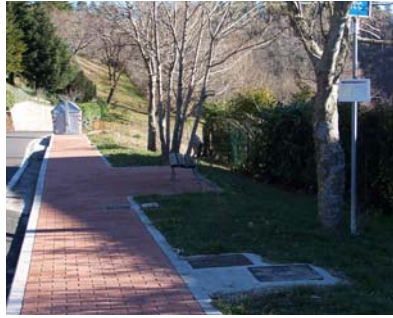
La criticità maggiore è sicuramente l'assenza di marciapiedi e di segnaletica orizzontale nelle strade laterali. Fanno eccezione nel primo caso il tratto tra S. Leonardo e Piazza della Pace, dove un nuovo marciapiede è stato inserito con sezione regolare e ben protetto dalla strada soprattutto in curva; nel secondo il parcheggio davanti alla Chiesa, dove sono indicati i posti auto.

Foto 5: SP 22, unico marciapiede presente nel paese;

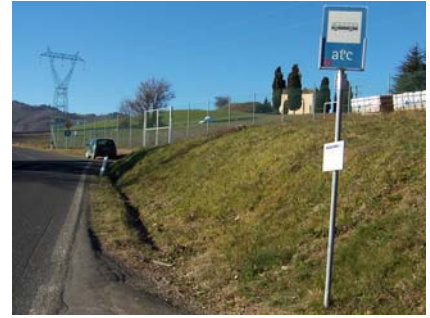
Foto 6: Fermata dell'autobus.

La fermata dell'autobus andrebbe maggiormente curata e resa più sicura.
